## Klinischer Fall eines stark bockhufigen Esels mit monatelanger Lahmheit sowie der chirurgischen Behandlung und Korrektur der Huffesselachse

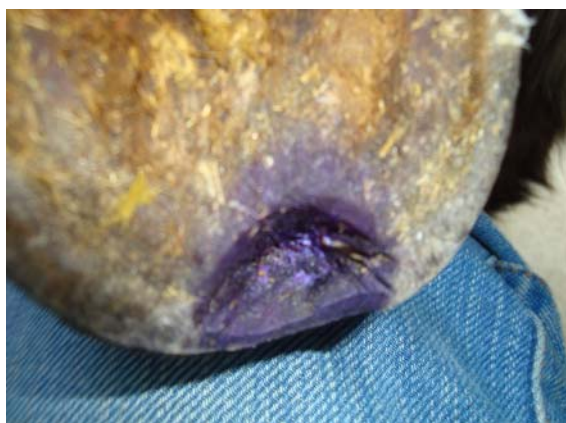
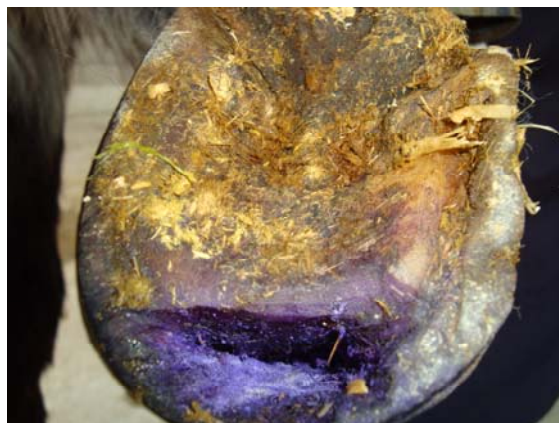
- Allgemeinzustand gut; Nährzustand optimal
- Vorne links und vorne rechts Bockhufe (Tier versammelt beurteilt), Hufwinkel je 70°
- Läuft vorsichtig im Schritt; Wendeschmerz links +++ / rechts +++
- Hufe vorne beidseits warm; beidseits Arterienpulsation am Fesselkopf
- Zangenproben (Sohlenfläche positiv, Tragränder positiv)
- Die weissen Linien vorne links / vorne rechts an Zehenspitzen ausgeschnitten und mit Violettspray imprägniert.

*Die Ablösung / Trennung der Zehenwand (hohle Wand) ist klar ersichtlich.*

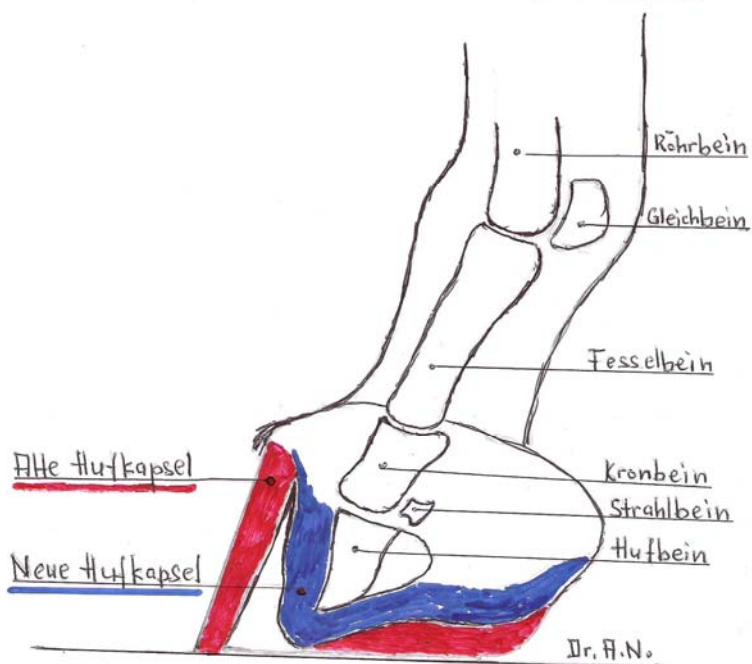
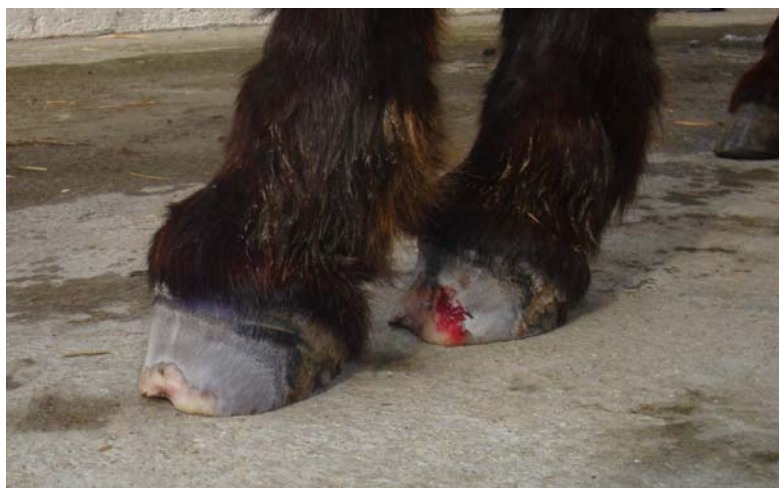
Schema: R Röntgenbild vor der Operation:

Die operative Behandlung bestand darin, die Natur in ihren Bemühungen zu unterstützen, das zum Teil schon demarkierte Horn total zu entfernen, was im folgenden Röntgenschema rot eingezeichnet ist. Es wurde unter meiner Anleitung durch Simon Aebi, Hufschmid, Lützelflüh ausgeführt. Das neugebildete Horn war weich wie bei der Geburt, härtete aber in fünf Tagen aus.

Nach Abtragen der Ze-  
henwand bis zum  
Kronrand (Achtung  
Saumhorn/  
Kronlederhaut) und  
seitlich bis in die  
Trachtenwand

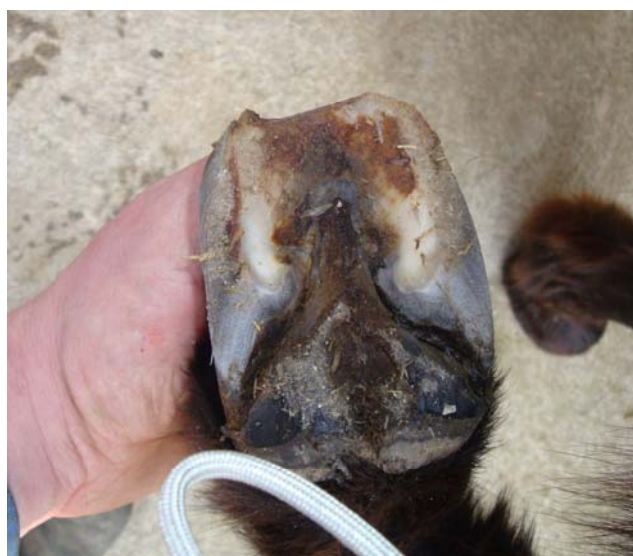
rechter Huf,  
demarkiertes Sohlen- und  
Trachtenhorn komplett  
abgetragen

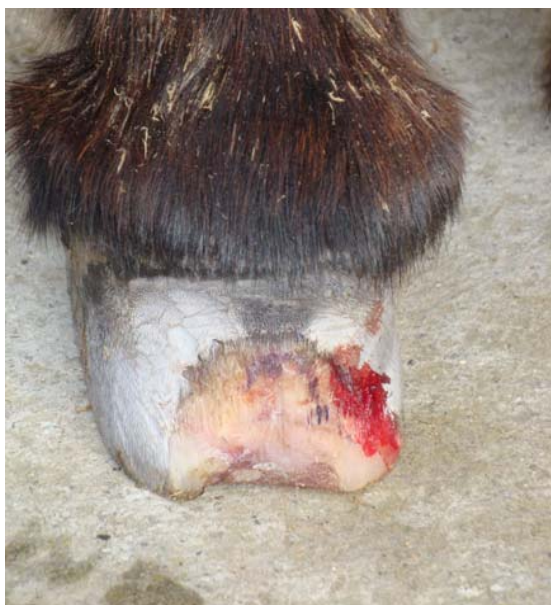
*Zehenwand abgetragen bis in Höhe Kronrand (Achtung Saum- und Kronlederhaut) und seitlich bis in die Trachtenwand*

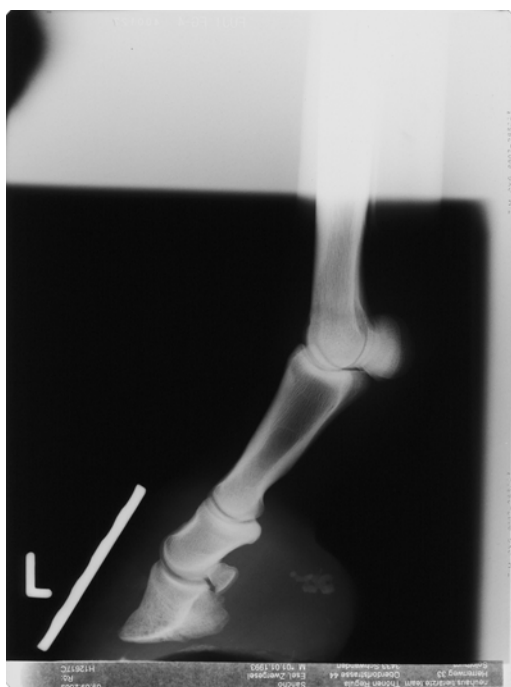
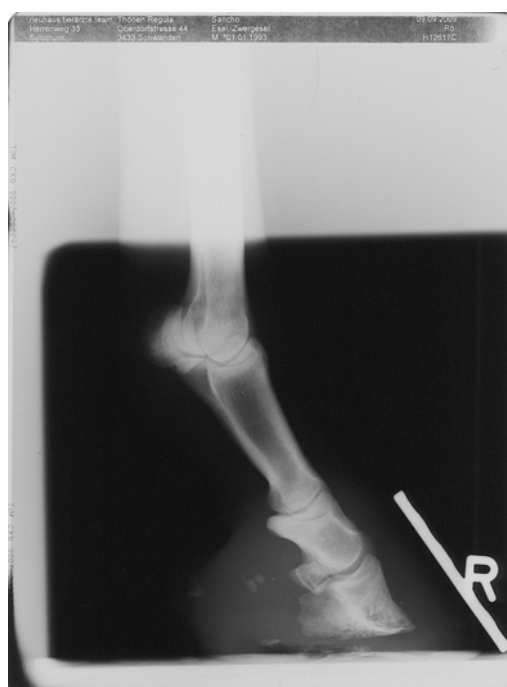
*Hufwinkel 58° nach Operation*

Der Huf- /Fesselstand ist physiologisch; es besteht eine leichte Durchtrittigkeit im Fessel, welche sich durch die Straffung der Gewebe in den folgenden Monaten verbessern wird.

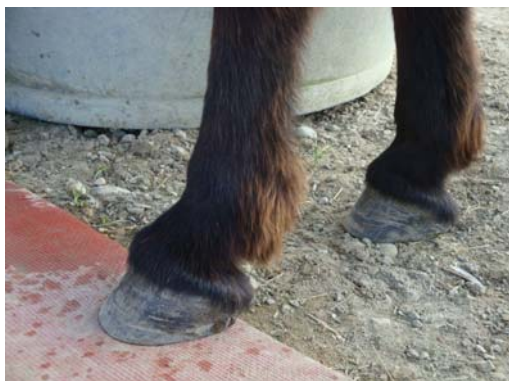
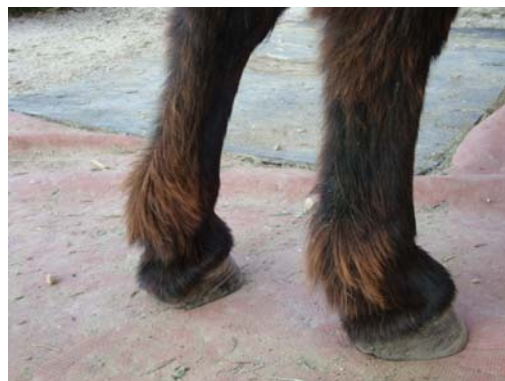
Anhand der Bilder kann nicht, wie dies leider oft - bedingt durch die Bockhufigkeit - der Fall ist, eindeutig auf Eselhufe geschlossen werden.

Hier kann man von schönen, pferdeartigen Hufen sprechen. Der Hufwinkel ist ungefähr 58° (physiologischerweise bei Esel und Maultieren 58 – 63°).
